| OPPDRAAG | <b>Datasenter Hetlandsskogen, Bjerkreim</b> | DOKUMENTKODE | 10222813-RIGberg-NOT-001 |
| EMNE | Innledende ingeniørgeologiske vurderinger | TILGJENGELIGHET | Åpen |
| OPPDRAAGSGIVER | <b>Vial AS</b> | OPPDRAAGSLEDER | Håvard Barkved |

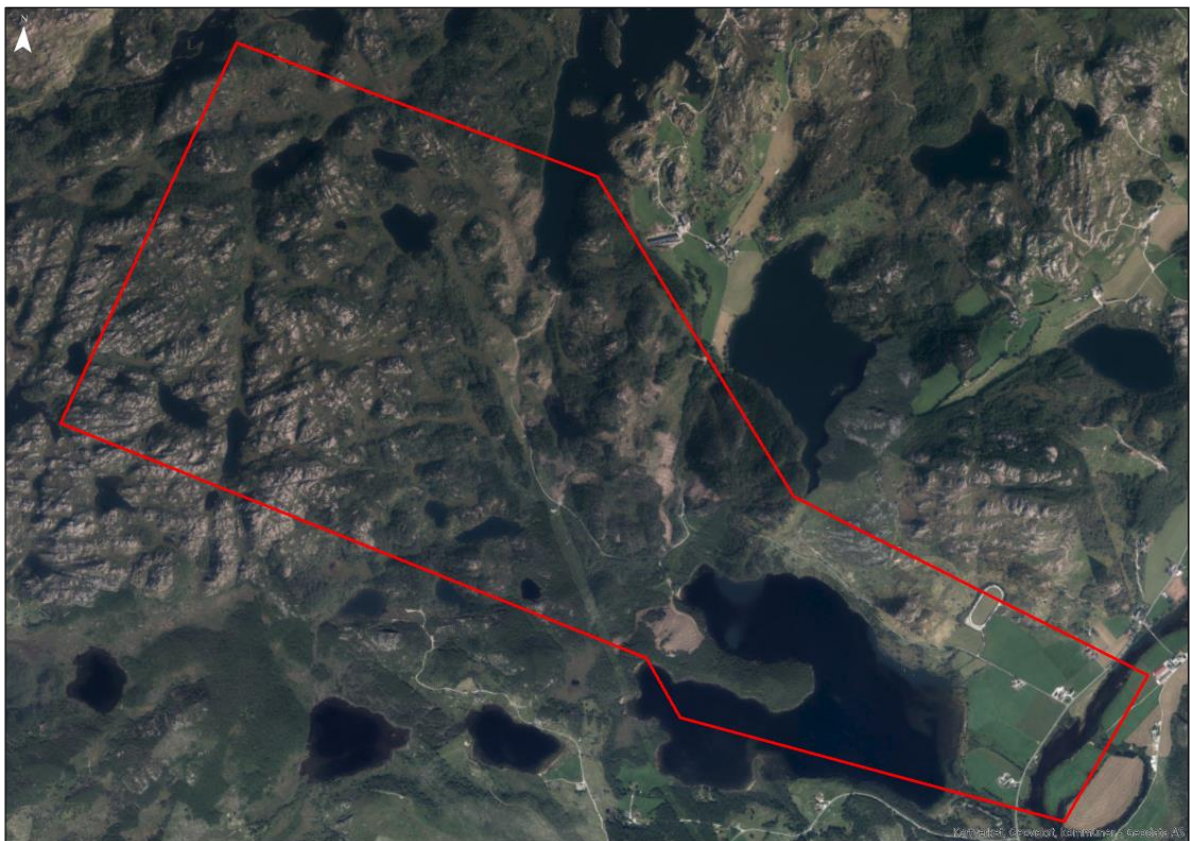
Det er flere terrengforsenkninger som viser igjen som markerte lineamenter på flyfoto (se figur 3). Lineamentene er typisk orientert N-S, ØNØ-VSV og SØ-NV

Figur 3 Ortofoto av planområdet, hentet fra Kartverket.

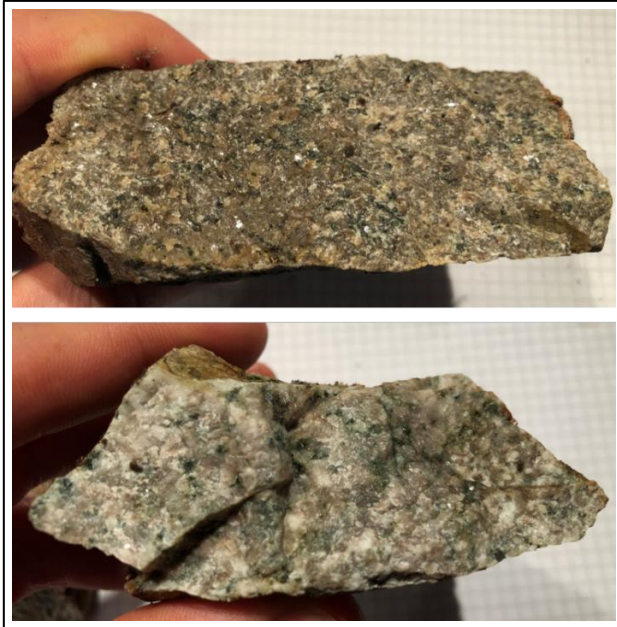
Det ble noen få steder funnet en delvis omdannet anortositt, som innebærer en endring i mineralsammensetningen. I stedet for den karakteristiske brunrøde fargen som dominerer den primære anortositten, er omdannet anortositt lysere og enkelte steder nesten helt hvit (se figur 5). De svarte mineralene er omdannet til grønne mineraler [3]. I felt ble det registrert at det generelt var vanskeligere å hamre løs bergfragmenter fra den delvis omdannede varianten, sammenlignet med den primære. Forekomstene av den delvis omdannede varianten var lokalisert nært markerte lineamenter/terrengforsenkninger, med typisk strøk ØNØ-VSV.

Figur 5 Primær anortositt/leukonoritt (øverst) og en delvis omdannet variant (nederst), funnet ved lokalitet 10.

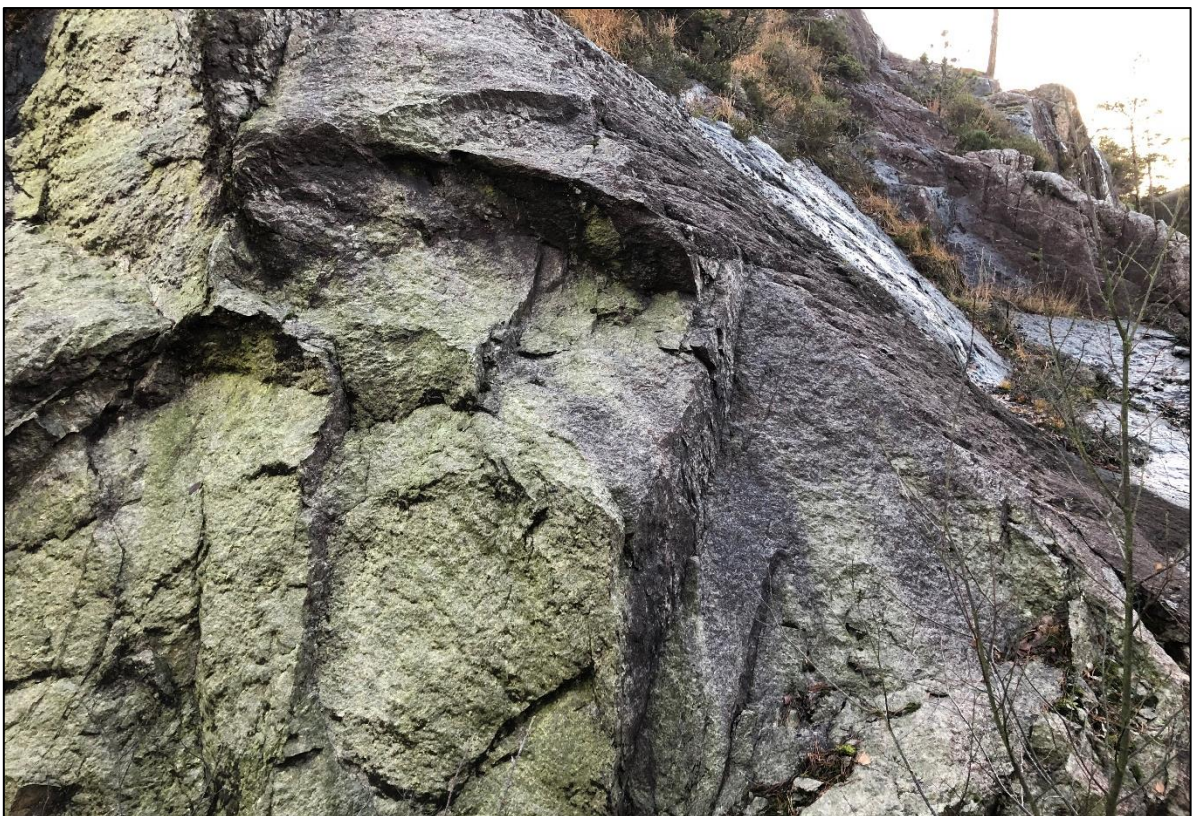
Figur 6 Eksempel på anortositt/leukonoritt med begynnende omdanning (til venstre), med primær anortositt/leukonoritt i sideberget. Bildet er tatt ved lokalitet 2.

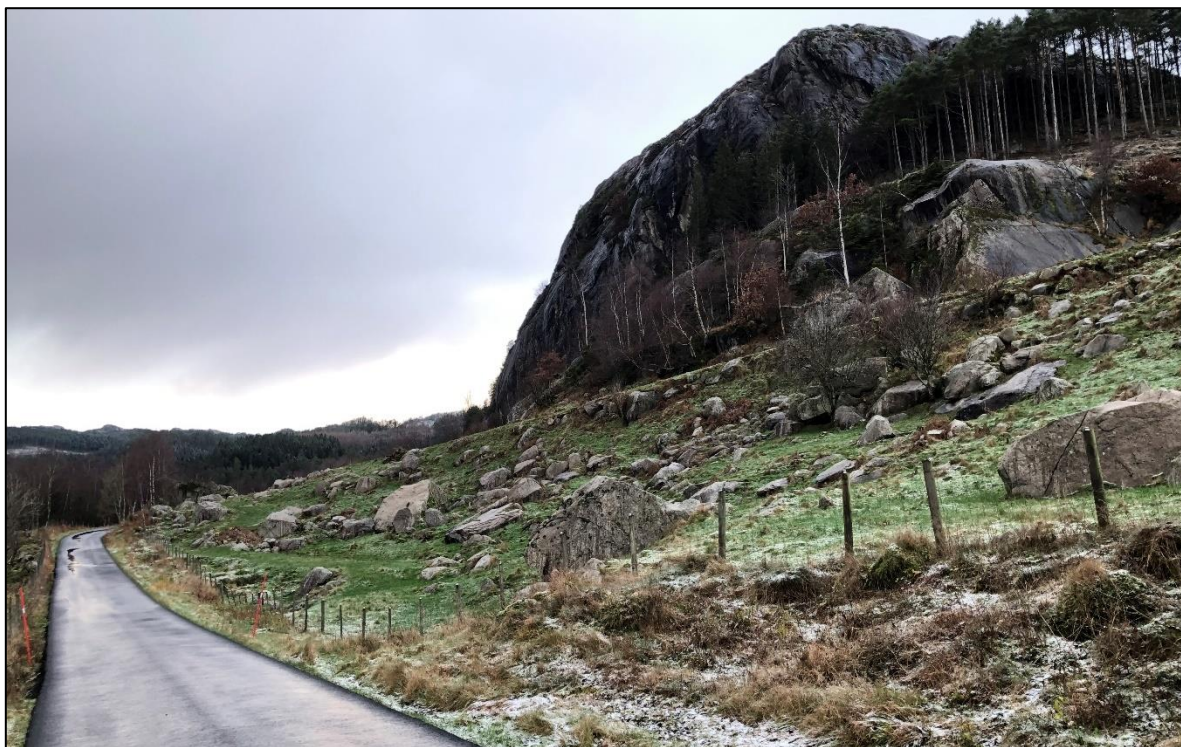
Figur 10 Skrent på nordsiden av Hetlandsvegen som ligger i et aktsomhetsområde for både steinsprang og snøskred.

Aktsomhetskartet viser at deler av Hetlandsvegen ligger i et aktsomhetsområde for snøskred og steinsprang. Under evt. planlegging av utbedring av veien anbefales det at det samtidig blir gjort en vurdering av steinsprangfare for veien (snøskred er lite relevant på dette stedet). En slik vurdering og eventuelle sikringstiltak utføres i henhold til retningslinjer fra Statens vegvesen. Eventuelle tiltak er antagelig begrenset til boltesikring av blokker. En skrent i dette området er vist i figur 10. På nordsiden av den nevnte skrenten er det et aktsomhetsområde for jord- og flomskred og snøskred, som vil kreve en skredfarevurdering om det planlegges bygg i dette området.

Under evt. planlegging av utbedring av adkomstveien (Hetlandsvegen), anbefales det å vurdere steinsprangfare fra skrentene langs veien. Det vurderes ikke nødvendig å utføre skredfarevurderinger for området langs kanten av tiltaksområdet i denne fasen, men under prosjektering og bygging vil det bli behov for å gjøre vurderinger av stabiliteten til naturlige skråninger som grenser inn mot tiltaksområdet.
